2010年2月18日

**エレクトラ/コンパクト用ボウルセットの不具合のご報告と使用上の注意について**

東京都港区赤坂2丁目2番12号  
ソーリン株式会社  
品質保証部・マーケティング本部  
TEL.03-3560-8250

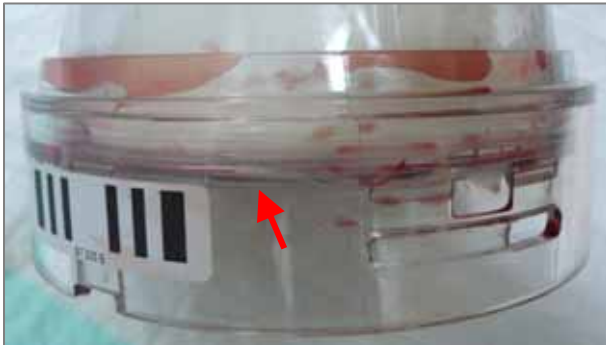
2009年7月17日に開始した当該製品の自主回収後の対策品におきまして、依然として遠心ボウル上部シール部、およびボウル下部の亀裂(図1)からリークが発生しております(表1)。対象製品につきましては、別紙を参照ください。

図1. ボウル下部亀裂の実例

- ・ **動作中はボウル部に注意を払うようにしてください。**
- ・ **バックアップ製品の準備をお願いします。**
- ・ **ボウルからリークが確認された場合は、速やかにボウルセットを交換してください。**
- ・ **血液リークセンサーに汚れのないことを確認し、処理を再開してください。**
